IL ROSONE DELLA FACCIATA DELLA CHIESA DI S. SILVESTRO A L’AQUILA; ANALISI POST TERREMOTO DELL’INTERVENTO DI RESTAURO E DELL’ADEGUAMENTO ANTISISMICO

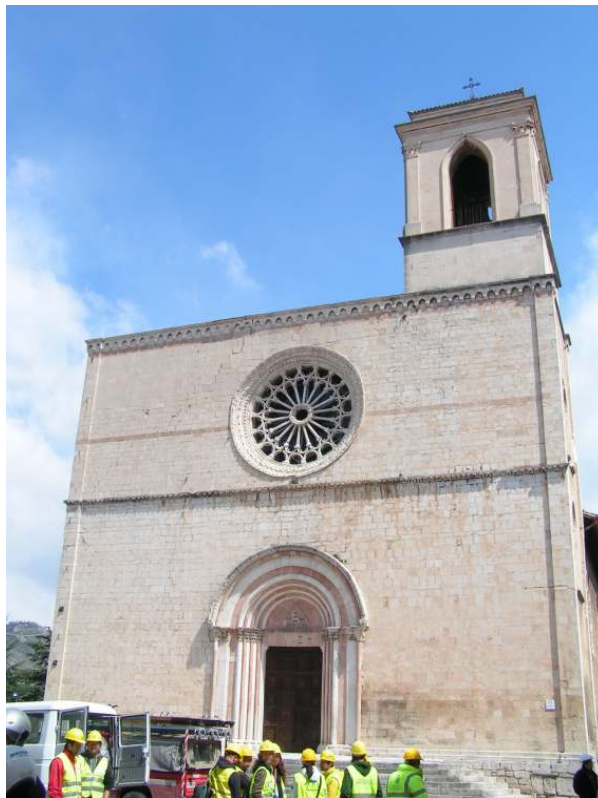
A distanza di cinque anni l’intervento è stato sottoposto al severo collaudo del terremoto. A differenza della facciata e dell’intera chiesa pesantemente danneggiate, apparentemente il rosone ha risposto adeguatamente e non mostra di aver subito gravi conseguenze dal sisma (figura 1).

Figura 1. La chiesa di S.Silvestro a L’Aquila dopo il terremoto

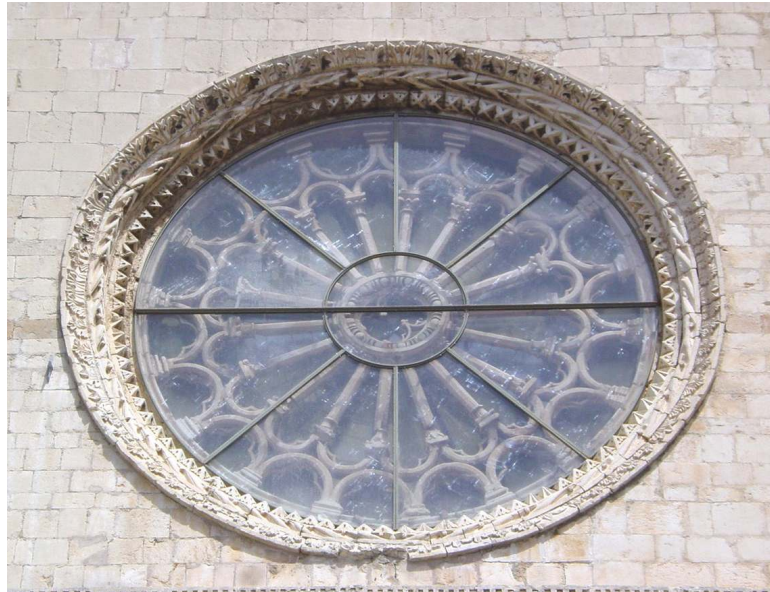
Figura 2. Il rosone prima del restauro

Il rosone al momento del restauro (figura 2) appariva gravemente degradato a causa di molteplici fattori tipici dei monumenti esposti all’aperto quali precipitazioni atmosferiche, escursioni termiche, attacchi di organismi biodeteriogeni, agenti inquinanti oltre alle sollecitazioni prodotte da eventi sismici, ripetuti nel tempo (non ultimo il crollo parziale del campanile avvenuto nel ‘600 su parte della facciata) che avevano determinato deformazioni permanenti e la sostituzione di alcuni elementi.

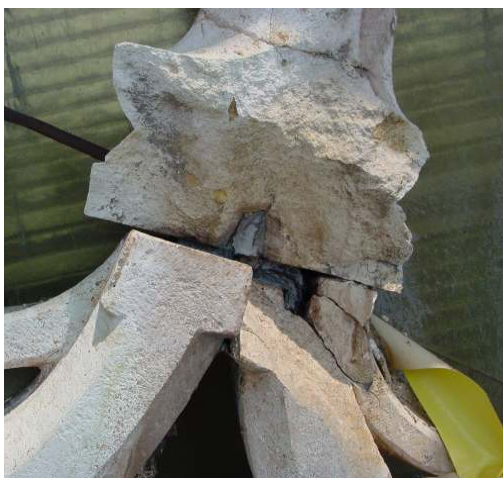
Figura 3. Particolare di un capitello interessato da fratture ed estese mancanze

Rimovendo il policarbonato di protezione del rosone sono stati ritrovati numerosi frammenti lapidei distaccati provenienti da arcatelle, capitelli e colonnine. Preliminare ad ogni altro intervento è stato lo smontaggio e la messa in sicurezza degli elementi lapidei pericolanti (figure 3 e 4).

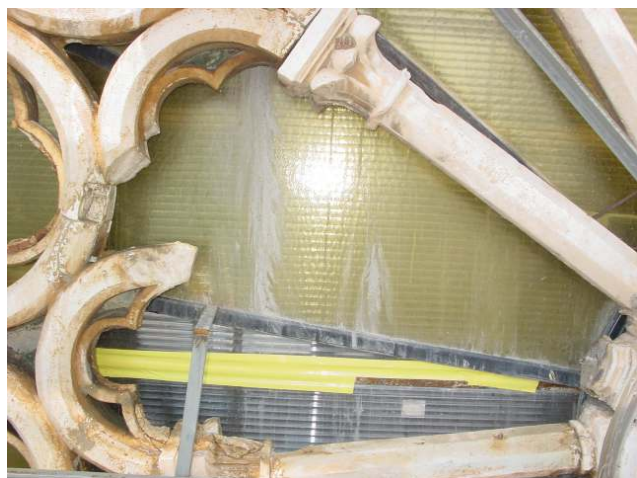
Figura 4. Lo smontaggio di una colonnina durante l'intervento di restauro

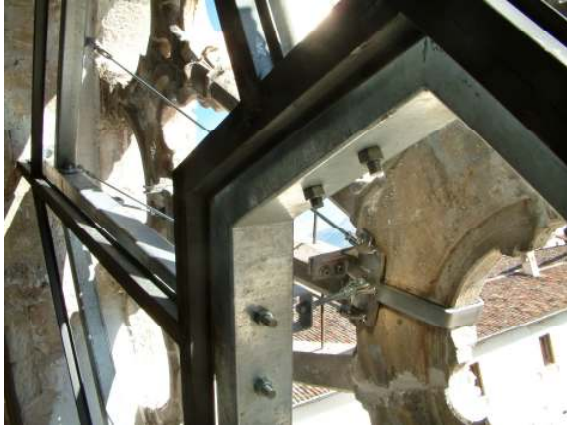
Figura 5. La struttura con una ganascia ed i tiranti che agiscono sul nucleo

Sono stati predisposti dieci vincoli: quattro agiscono sulla parte centrale sostenendone saldamente gli elementi più pesanti ed altri sei all’attacco di altrettanti capitelli (figure 5 e 6). Al fine di scaricare il peso della parte centrale del rosone dalle fragili colonnine e per prevenire altri pericolosi movimenti verso il basso del nucleo, sono stati predisposti i tiranti diagonali che legano le ganasce centrali all’esagono esterno della struttura per scaricare il peso che gravava sulle fragili colonnine sottostanti. Le ganasce cingono con sicurezza il materiale lapideo senza stringerlo¹². Per ottenere un contatto completo e continuo tra ganasce e pietra, le discontinuità dovute alle finiture e alle decorazioni superficiali sono state colmate con una malta epossidica¹³ garantendo la reversibilità con un film isolante¹⁴ che ha anche evitato l’impregnazione della pietra da parte della resina epossidica. Tra le ganasce e lo stucco epossidico inoltre è stato disposto un sottile strato ammortizzante¹⁵ per

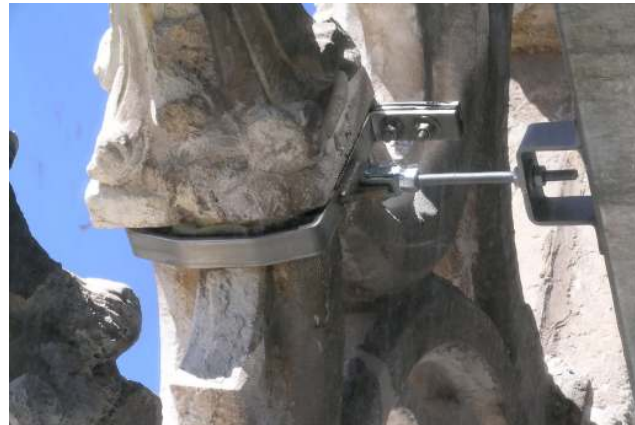
Figura 6. Particolare di una ganascia in corrispondenza di un capitello

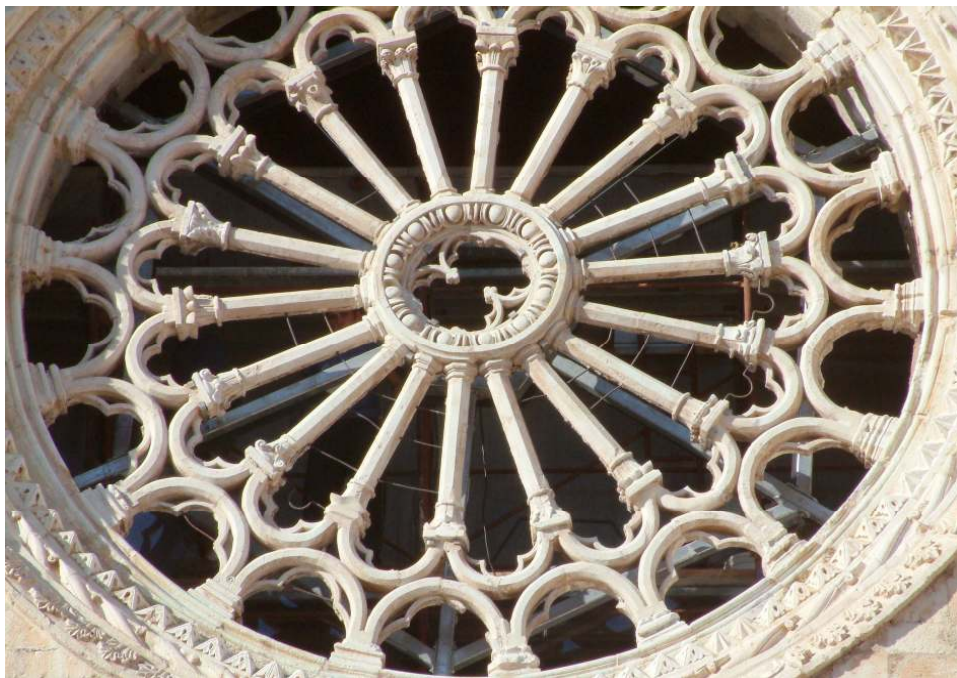
Figura 7. Il rosone dopo l'intervento di restauro

evitare il danneggiamento della pietra in fase di montaggio e soprattutto per compensare eventuali differenze di dilatazione termica tra metallo, pietra e resina. Chiuse le ganasce ed una volta indurito lo stucco epossidico, sono stati messi in opera i tiranti e la struttura metallica, pretensionata, ha perso ogni residua flessibilità (figura 7).

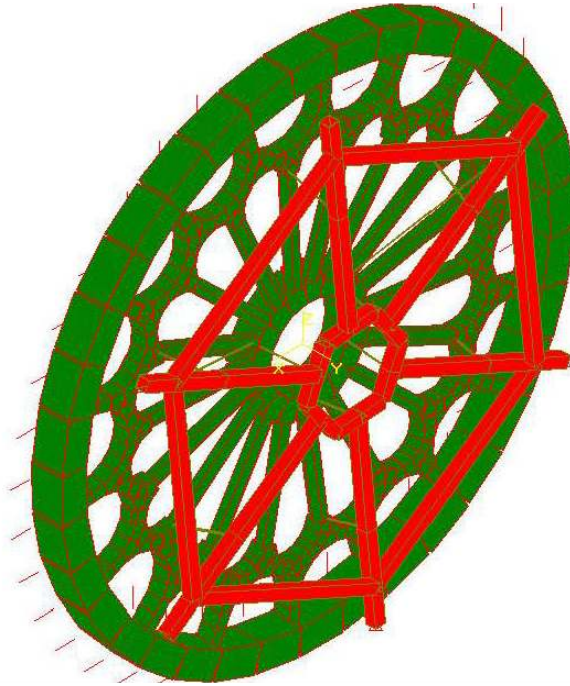
Della struttura è stata eseguita una modellazione tridimensionale agli elementi finiti con l'inserimento degli opportuni svincoli per tener conto delle discontinuità degli elementi costituenti il rosone (figura 8). I carichi applicati sono stati valutati in funzione della posizione del rosone (muratura e cordolo soprastanti) e si è verificato che la deformata risultante, partendo da una forma originaria circolare, risulta congrua con l'attuale ovalizzata. Per mettere in conto forze orizzontali, si è inoltre inserita una eccentricità di calcolo di circa l'1% della luce libera interna del rosone (diametro alla base dei pilastrini) ed è stata fissata una eccentricità dell'anello centrale pari a cm 5. L'insieme rosone-struttura è stato così sottoposto ai carichi supposti agenti interamente sulla struttura deformata e sono state calcolate le sollecitazioni nei tiranti e nella struttura portante principale. I valori ottenuti sono risultati ampiamente compatibili con gli elementi da porre in opera. Nel calcolo si è ipotizzato il comportamento elastico lineare del materiale costituente il rosone e le caratteristiche dello stesso sono state assunte in base a valori tabellati, non essendo stato possibile eseguire prove dirette sul materiale costituente il manufatto. Anche con le approssimazioni sopra accennate si è ritenuto che il calcolo fosse sufficientemente approssimato per valutare con buoni coefficienti di sicurezza la resistenza e la stabilità della nuova struttura posta a sostegno del rosone. Il sistema di supporto così concepito, ha eliminato la labilità strutturale intrinseca del rosone e gli ha conferito un comportamento statico e dinamico solidale con la struttura muraria della facciata.

Figura 8. Modello di calcolo 3D

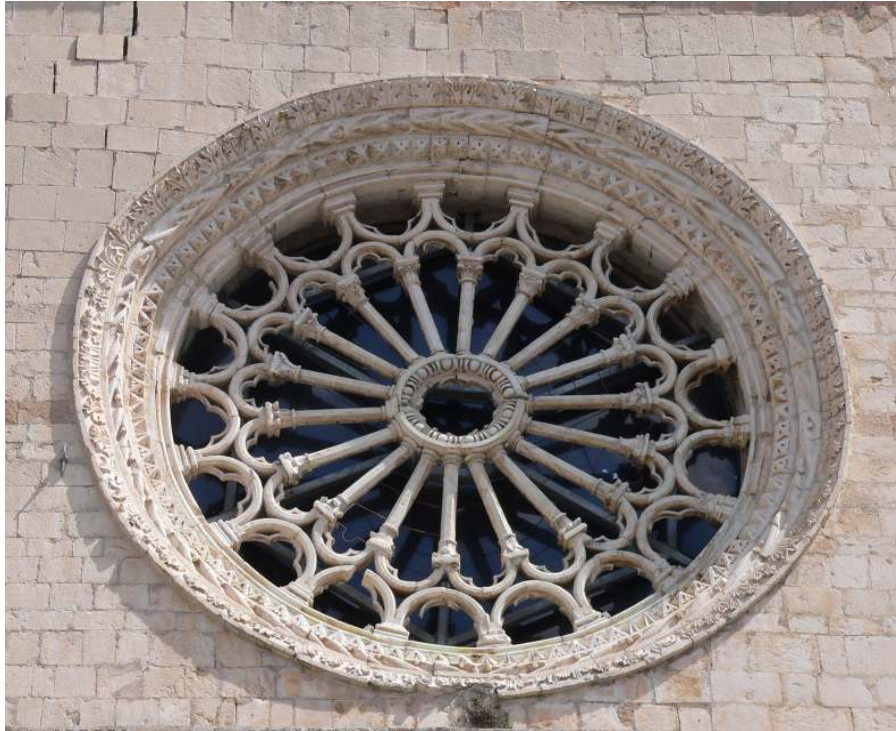
Le sollecitazioni subite dalla facciata sono palesemente visibili dalle larghe fessurazioni che attraversano l’apparato murario con un andamento trasversale da destra verso sinistra sul lato sinistro e verticalmente sopra e sotto il rosone. I danni rilevati sul rosone consistono essenzialmente nella caduta di alcuni esili elementi dall’oculo centrale e da altre porzioni periferiche, dallo sganciamento di un concio di circa venti centimetri nella porzione inferiore, rimasto comunque in quota, e da un insieme di leggere fessurazioni ancora da mappare, la cui presenza non costituisce pericolo alcuno. I danni sono riconducibili al comportamento strutturale del rosone che, come qualsiasi struttura a telaio, concentra i carichi sui nodi. Molti dei piccoli danni riscontrati sono ascrivibili ai numerosi movimenti tellurici successivi, durati alcuni mesi, che hanno agito su un organismo reso già vulnerabile dalla prima, potentissima scossa (figura 9).

Figura 9. Il rosone dopo il terremoto (3 maggio 2009)
