RESTAURO DEI MOSAICI DEL DUOMO DI ACQUI, DISTACCATI E MONTATI SU SUPPORTO, CONSERVATI NEL MUSEO CIVICO DI ARTE ANTICA, PALAZZO MADAMA A TORINO

**Enrica Pagella, Antonio Rava, Fabio Fratini, Susanna Bracci,
Massimiliano Mattone, Antonio Iaccarino Idelson, Carlo Serino**
Antonio Rava, Via Castiglione 6 bis/4, 10132 Torino – fax 011/8191542
e.mail ravaec@ipsnet.it

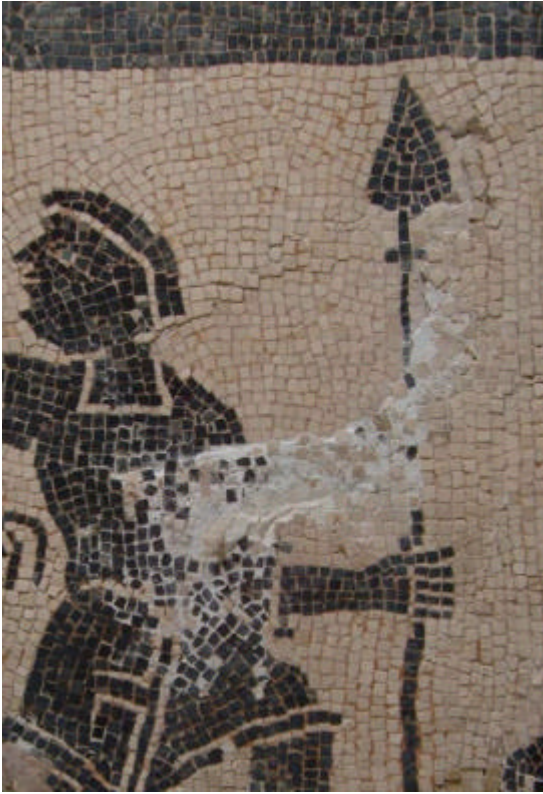
Aspetto sup. del tassellato prima del ricollocamento delle tessere dislocate

Sono state ricollocate dal retro le tessere erratiche contenute nella cassa, ancorandole alla tela con emulsione acrilica, rilevandone la posizione verificando attentamente le impronte lasciate sulla tela di velatura superficiale.

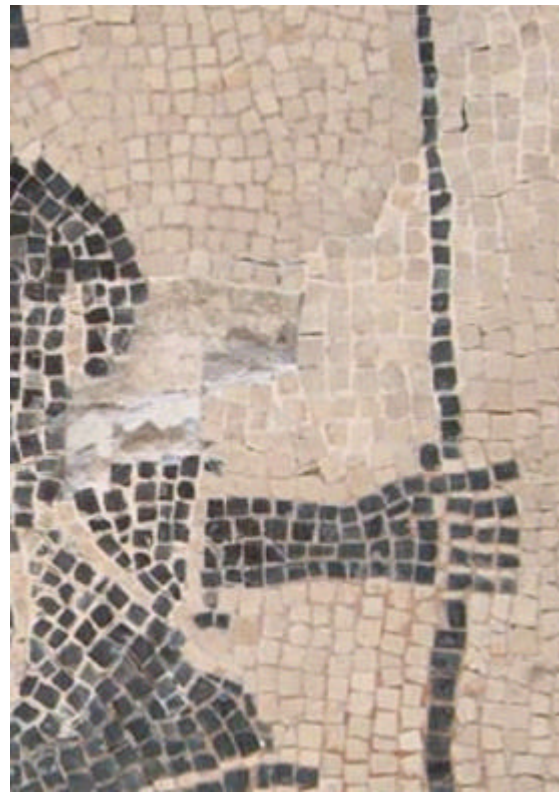
Aspetto sup. del tassellato dopo il ricollocamento delle tessere dislocate

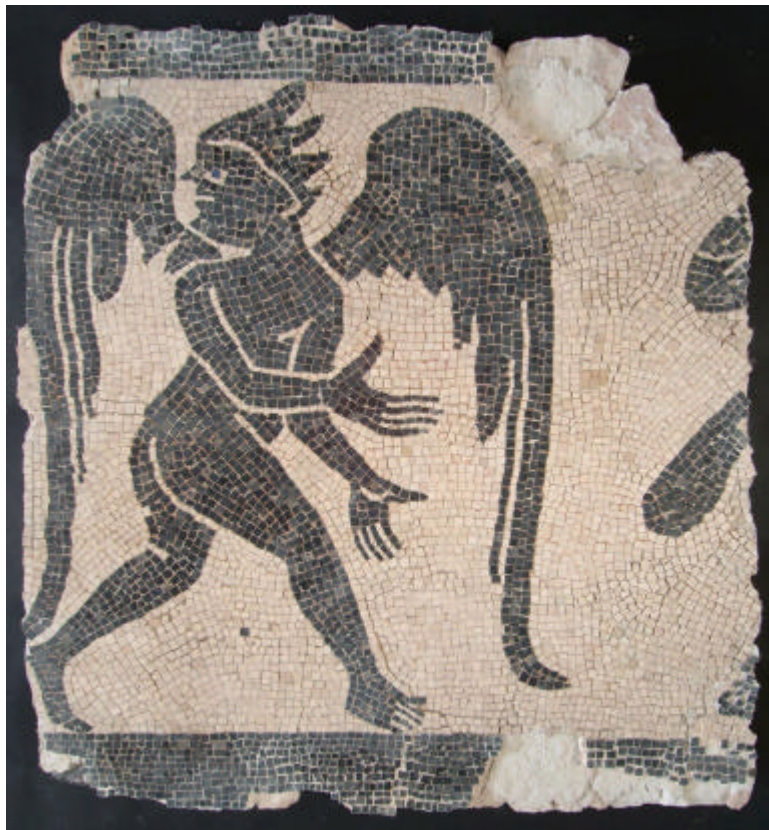
Dopo l'intervento di restauro

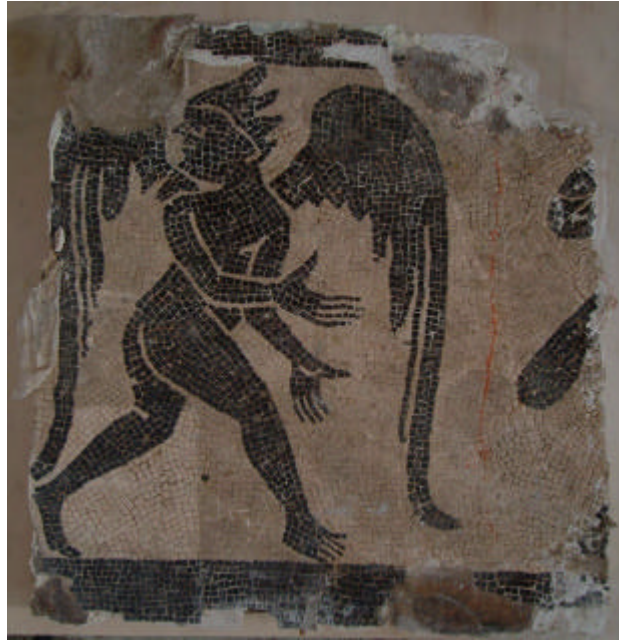
Tassello di pulitura

La pulitura è stata effettuata ad impacco con una soluzione di Ammonio Carbonato (30 gr/lit), EDTA (25 gr/lit) e NeoDesogen (10 cc/lit), applicata con polpa di carta. La pulitura chimica è stata rifinita meccanicamente con spazzole in plastica morbida e lavoro a bisturi. L'acqua utilizzata per lo sciacquo è stata immediatamente aspirata per evitare di bagnare il mosaico e per asportare i residui della pulitura.

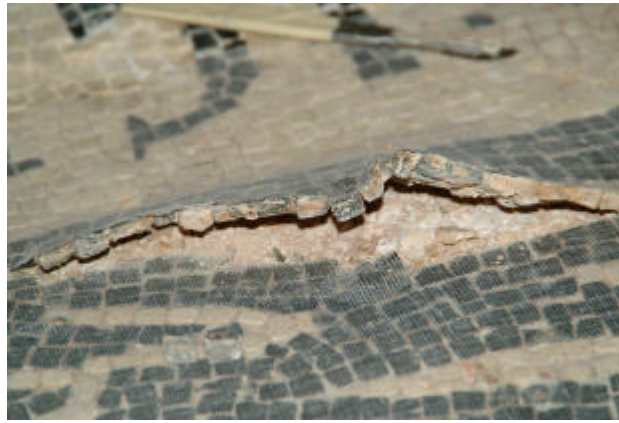
Sollevamento delle tessere per rinnovare l'adesione alla malta di allettamento

Si è poi lavata la superficie con acqua e tensioattivo Tween 20 con spazzolatura e rimozione ulteriore dei frammenti di tela e adesivo inseriti negli interstizi con lavoro a bisturi, e poi sono state fissate le tessere che si muovevano con malta idraulica composta di pozzolana ventilata e calce Lafarge in proporzioni 2:1.

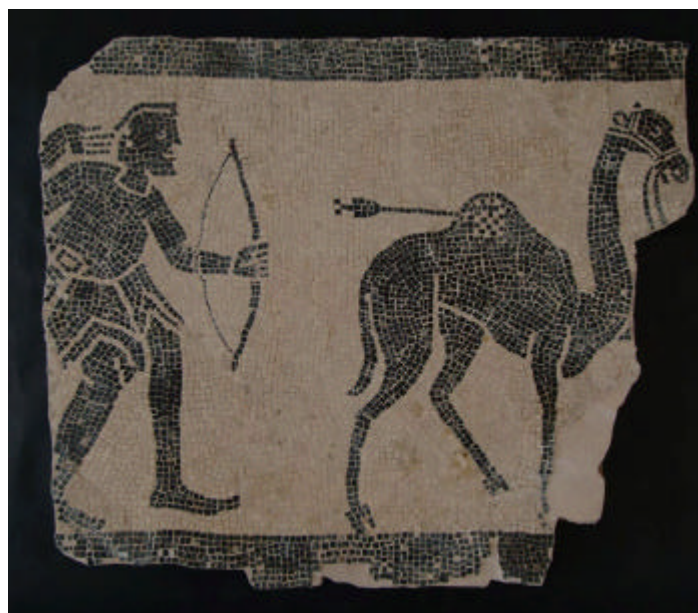
Durante le fasi di stuccatura delle lacune

Sono poi state stuccate le fughe tra le tessere con la medesima malta di colore rosato a base di cocciopesto usata per il retro, stuccando anche le lacune perimetrali delle tessere sottolivello con applicazione di malta lavata e pressata.

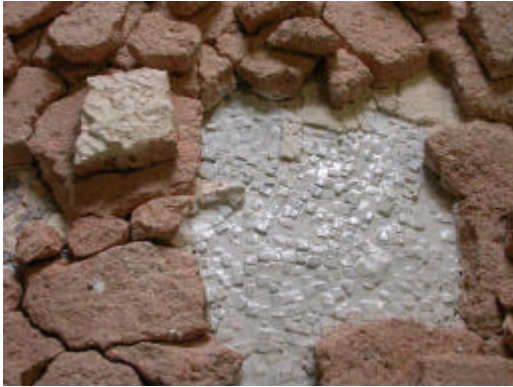
Riempimento dei vuoti tra le tessere

Il consolidamento tra le tessere è stato realizzato nelle parti in cui era andata persa la malta tra le tessere, per cui un nuovo strato di malta liquida è stato applicato a pennello e poi, nella fase di asciugatura, rimosso con spugne. Questa operazione è stata concentrata solo nelle zone di effettiva assenza della malta, senza interessare l'intera superficie del mosaico.

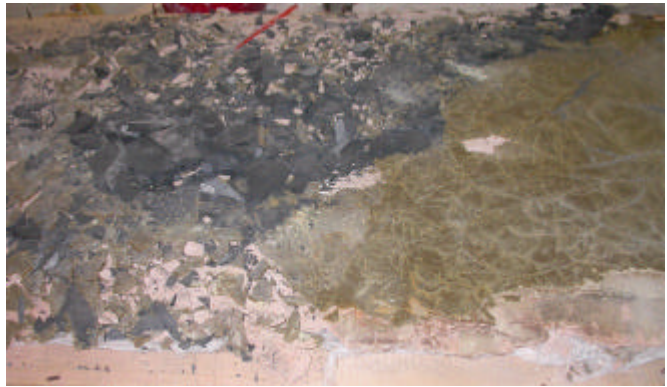
Particolare della rimozione lastra di ardesia

La rimozione delle lastre in pietra di ardesia, utilizzate fino a questo momento come supporto dei mosaici, è avvenuta a scalpello e martello cercando di recuperare per quanto possibile l'originale medioevale ma mantenendo elementi documentari anche del lavoro di montaggio di primo ottocento.

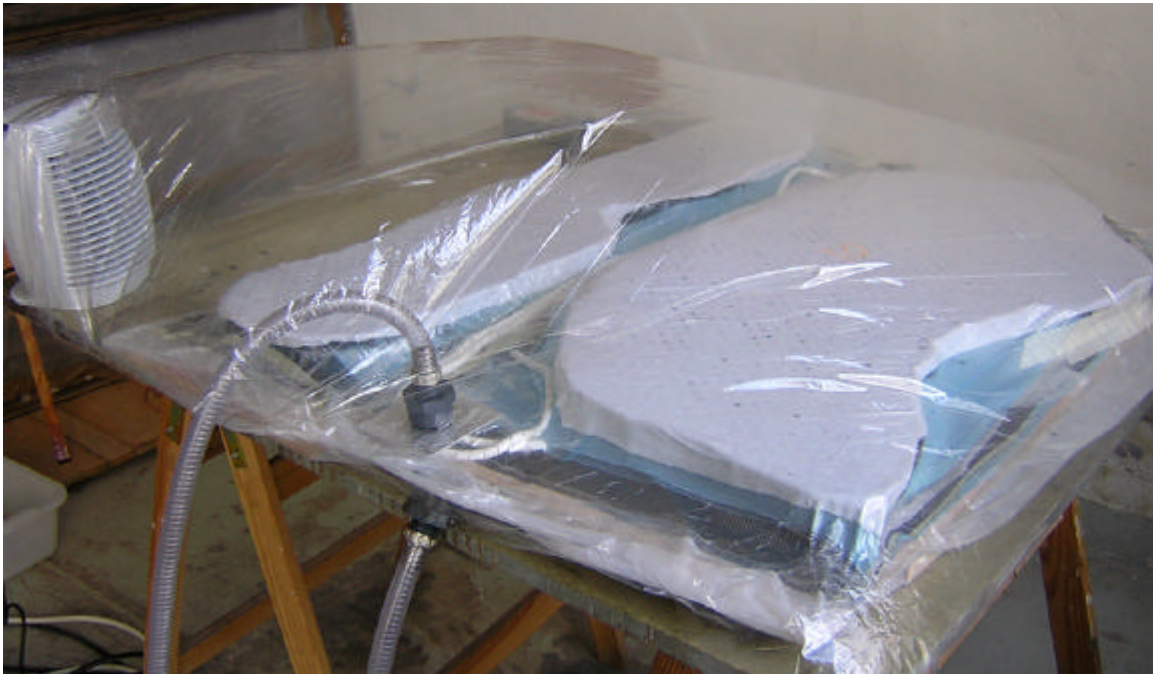
Il "forno" per il completamento della reticolazione della resina

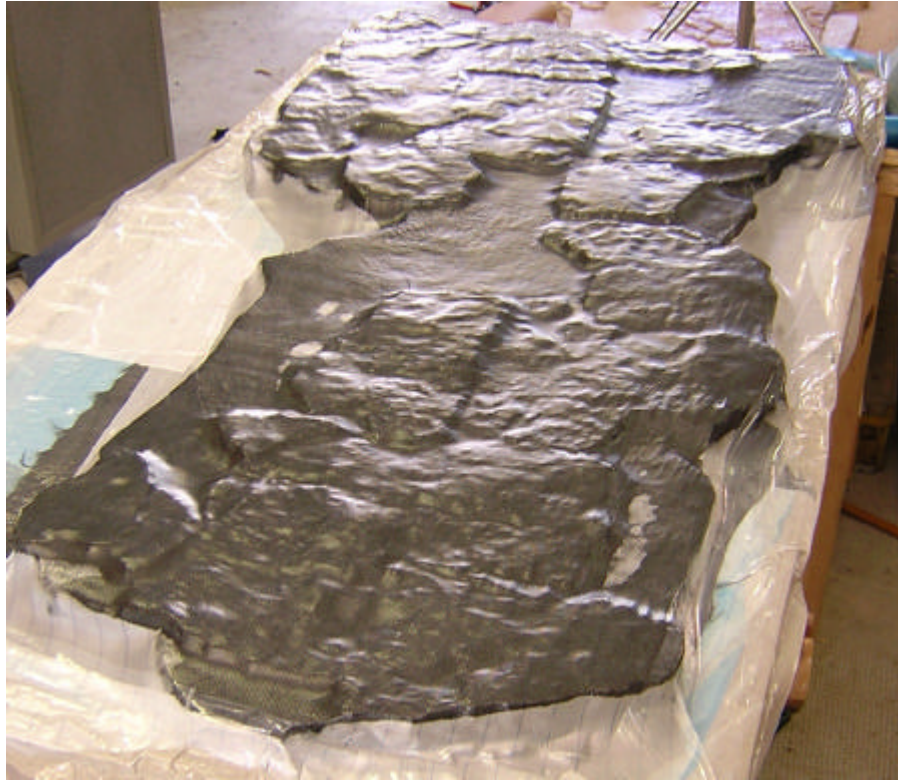
Laminazione della prima pelle di Carbonio sul retro del mosaico

I supporti sono stati realizzati sottovuoto in tre fasi. Inizialmente è stato laminato con resina epossidica il primo strato in tessuto di carbonio (200gr/mq armatura tela 0°/90°) direttamente sul retro dei frammenti, opportunamente protetto con una doppia pellicola distaccante in polietilene. Con l'aiuto del sottovuoto si è ottenuta una riproduzione fedele della forma del manufatto.

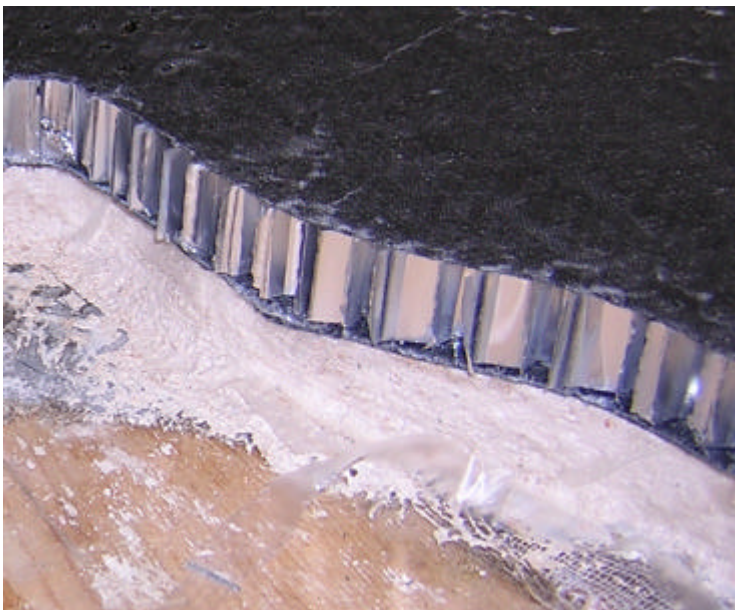
Sezione del pannello in cui sono visibili le celle del nido d'ape d'alluminio tra le due pelli di Carbonio

I pannelli sono stati infine completati applicando il nido d'ape e la seconda pelle di carbonio. Lo strato di tessuto di carbonio della pelle esterna è stato raddoppiato, in modo da ottenere una rigidità ancora maggiore della parete maggiormente sollecitata a trazione durante gli spostamenti e le manipolazioni dei mosaici.

Per favorire l'adesione del nido d'ape si è interposto uno strato di tessuto non tessuto di poliestere (30 gr/mq), anch'esso impregnato di resina, con lo scopo di aumentare la superficie dell'interfaccia con carbonio o malta epossidica. La presenza del TNT favorisce infatti la formazione di menischi di resina sulle pareti delle celle del nido d'ape che altrimenti verrebbero incollate solo sulla limitatissima superficie del loro taglio di testa.

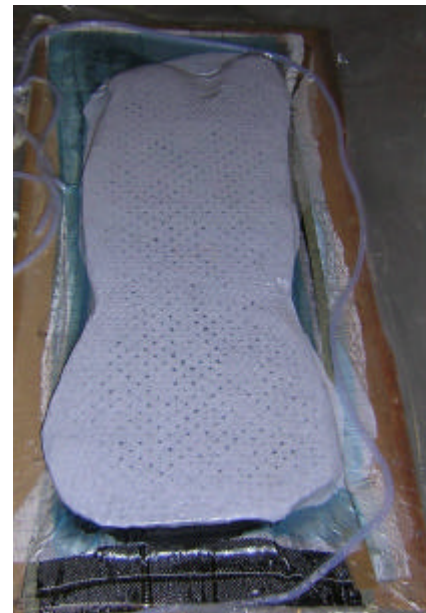
Laminazione della seconda pelle di Carbonio in cui si evidenziano gli strati drenanti

Il rapporto ottimale tessuto/resina epossidica è stato ottenuto inserendo nel sacco da vuoto durante la laminazione appositi strati aventi la funzione di drenare gli eccessi di resina.
